**Assunto:** **RECALL URGENTE DE DISPOSITIVO MÉDICO**

**Produto afetado:** Sistema de placa de bloqueio periarticular Zimmer® — placa femoral lateral distal reta com 6 orifícios e 159 mm de comprimento

Referência da ação em campo: ZFA 2023-00060

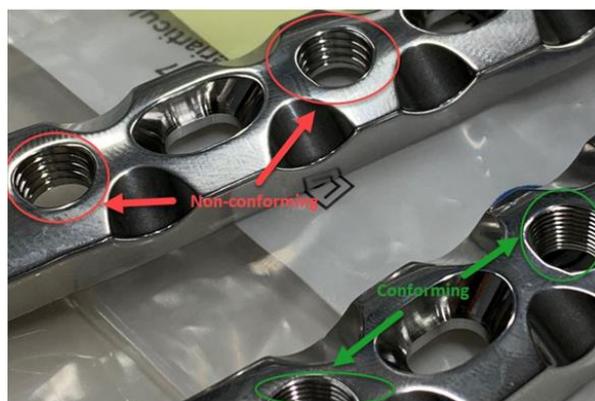
A Zimmer Biomet está realizando um recall de dispositivo médico em um lote específico do Sistema de placa de bloqueio periarticular Zimmer® (ZPLP) — placa femoral lateral distal com 6 orifícios e 159 mm de comprimento. O recall deve-se a um possível problema com o formato da rosca dos orifícios de bloqueio em que os parafusos de bloqueio não se encaixariam corretamente na placa. O parafuso pode não efetuar o bloqueio corretamente e esse encaixe incorreto do parafuso pode não ser prontamente reconhecido pelo usuário. O problema foi descoberto por meio da investigação de uma reclamação.

**Os dispositivos afetados podem ter sido enviados como um único dispositivo pronto para comercialização e podem ter sido montados no estabelecimento do distribuidor após o recebimento (Kit de instrumentos 00-2358-010-05 — placa femoral lateral distal e estojo de gabaritos).**

1. Examine esta notificação e certifique-se de que os membros da equipe afetados fiquem cientes de seu conteúdo.
2. Localize imediatamente o produto afetado em seu estoque e coloque-o em quarentena.

3. Devolva imediatamente todos os produtos afetados provenientes de seu distribuidor e dos hospitais afetados em seu território.
  - a. Preencha o **Anexo 1 — Formulário de certificação de devolução de estoque** para cada devolução e envie-o por e-mail para [rabrasil@zimmerbiomet.com](mailto:rabrasil@zimmerbiomet.com). O formulário deve ser enviado mesmo que não haja produtos afetados para devolução em seu território.
