Aviso de Segurança de Campo
Registro Anvisa 10216710217

Carrinho FlexTrak de altura ajustável (HA)

Risco potencial de queda resultante do vazamento de óleo do carrinho HA FlexTrak

03-Maio-2024

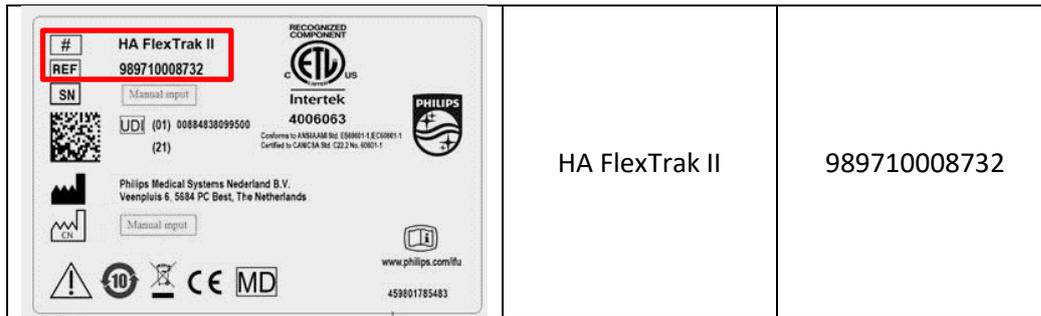
Os produtos afetados podem ser identificados pelo nome do produto e pelo número do produto (REF), conforme mostrado na Figura 1.

989710008732

Philips Referência # 2023-PD-MR-035	Nome do Produto	Página
	Philips Referência # 2023-PD-MR-035	989710006411
		989710006412

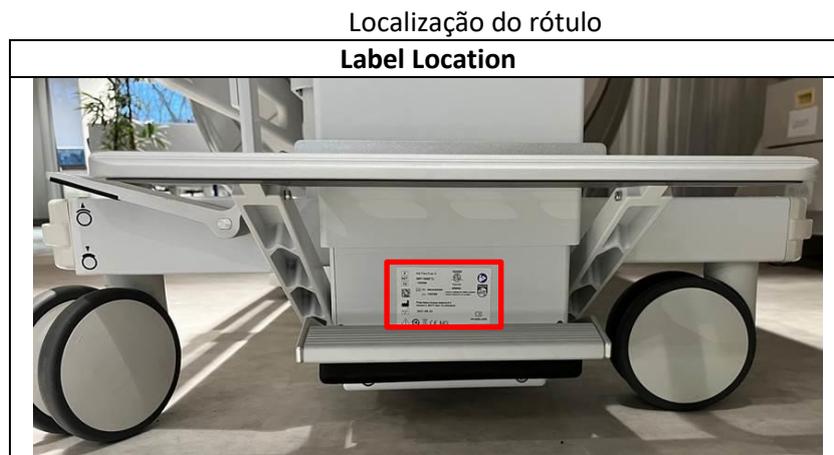
A etiqueta de identificação HA FlexTrak é posicionada no lado do punho do carrinho abaixo do pedal da bomba, como mostrado na Figura 2.
