RECALL URGENTE DE DISPOSITIVO MÉDICO**Access HbC Ab**

ANVISA/MS: 10033120655

34240	494327	12-Ago-2025

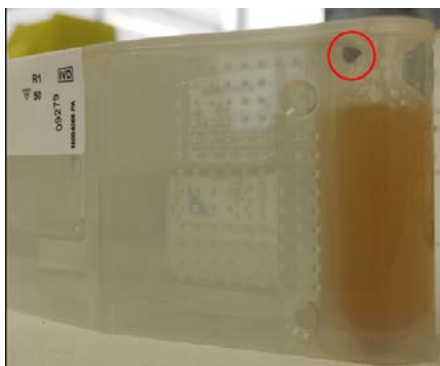
- A Beckman Coulter determinou que os kits de reagentes do kit de reagentes Access HbC Ab, número de lote listado na tabela acima, podem conter uma quantidade incomum de aglomeração de PMP na parte superior do Poço 0 - veja as Imagens 1 e 2 abaixo.
- Imagem 1: Kit de reagentes Access HbC Ab com aglomeração de PMP na parte superior do Poço 0.

IMPACTO:	<ul style="list-style-type: none"> • A quantidade incomum de aglomeração de PMP pode causar resultados falsamente baixos para amostras de pacientes, controle de qualidade e do calibrador testados com este lote do kit de reagente Access HbC Ab. • Resultados falsamente baixos de HbC Ab podem causar atraso no diagnóstico, levar a testes diagnósticos adicionais e/ou resultar em um tratamento incorreto do paciente.
AÇÃO:	<ul style="list-style-type: none"> • Antes da inversão, inspecione visualmente todos os kits de reagentes Access HbC Ab, número de lote listado na tabela acima. • Para qualquer kit de reagentes Access HbC Ab em que a aglomeração de PMP for observada na parte superior do Poço 0: <ul style="list-style-type: none"> • Interrompa o uso do kit de reagentes e descarte-o seguindo os protocolos do seu laboratório local. • Entre em contato com o representante local da Beckman Coulter para solicitar a reposição do produto para este lote do kit reagente afetado. • Para qualquer kit de reagentes Access HbC Ab em que a aglomeração de PMP não for observada na parte superior do Poço 0: <ul style="list-style-type: none"> • Continue usando o kit de reagentes. • Conforme as Instruções de Uso (IFU) do reagente Access HbC Ab, misture o conteúdo de novos kits de reagentes (não perfurados) invertendo-os suavemente várias vezes antes de carregá-los no instrumento. • Certifique-se de que todos os kits de reagentes Access HbC Ab sejam armazenados na posição vertical. • A Beckman Coulter recomenda compartilhar o conteúdo desta carta com seu laboratório e/ou Diretor Médico, para avaliar a necessidade de revisar os resultados de pacientes reportados utilizando este lote afetado.

SOLUÇÃO:	<ul style="list-style-type: none"> • A Beckman Coulter substituirá os kits de reagentes Access HbC Ab afetados. • A Beckman Coulter está investigando a causa raiz.

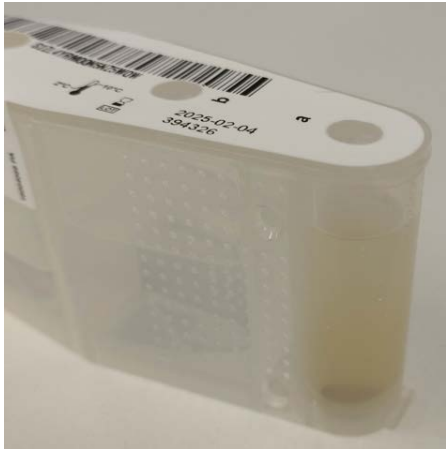
- Imagem 2: Kit de reagente Access HbC Ab sem aglomeração de PMP no topo do Poço 0.
