Correção Urgente de Dispositivo Médico

6 de janeiro de 2026

A **Baxter Hospitalar Ltda. (“Baxter”)**, detentora do registro sanitário do produto **Kit Prismaflex do Equipamento Prismaflex (“Produto”)**, e a **Vantive Healthcare Brasil Ltda. (“Vantive”)**, atual distribuidora do Produto, comunicam esta Correção Urgente de Dispositivo Médico **para todos os usuários do Equipamento Prismaflex**, devido ao possível deslocamento da **câmara de desaeração (catabolhas) do kit Prismaflex** quando posicionada no **Equipamento Prismaflex**, conforme mostrado na Figura 3 abaixo. **Esse problema não afeta o Equipamento PrisMax e pode ocorrer apenas quando kits Prismaflex são usados com o Equipamento Prismaflex**, visto que as duas máquinas possuem desenhos diferentes de suporte para câmaras de desaeração.

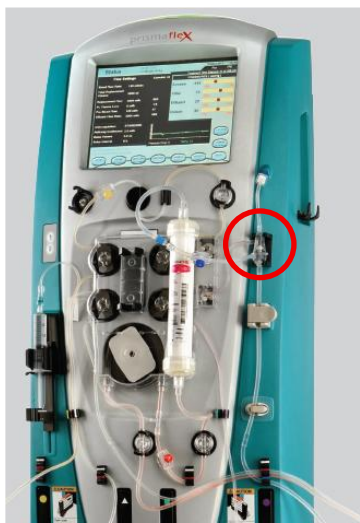
Fig. 1: Suporte de câmera Prismaflex	Fig. 2: Câmara de desaeração fixada no suporte	Fig. 3: Câmara de desaeração deslocada no suporte
--------------------------------------	--	---

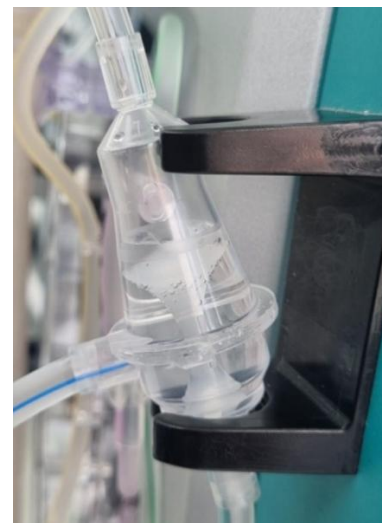
Uma câmara de desaeração deslocada pode disparar um alarme "Ar no Sangue" no **Equipamento Prismaflex**. O alarme pode ocorrer durante a fase de preparação antes do início da terapia, ou durante a terapia, resultando em atraso ou interrupção da terapia e, em alguns casos, perda de sangue devido à coagulação ou à falta de retorno manual do sangue. A Vantive não recebeu nenhum relato evento graves de pacientes relacionados a esse problema.

2. A Vantive teve conhecimento de clientes que passaram por esse problema e tentaram ajustar manualmente a câmara de desaeração em posição vertical. Se você está tentando fixar a câmara de aeração na vertical, considere o seguinte:

- Certifique-se de que não haja vincos no tubo e que a câmara de desaeração esteja visível.
 - Se o Equipamento **Prismaflex** emitir um alarme de "Ar no Sangue", verifique se há ar presente. Se não houver ar presente, verifique se a câmara de desaeração está deslocada do suporte e certifique-se de que não há coágulos.

1. Se não houver deslocamento, siga as instruções do manual do operador para o alarme "Ar no Sangue".
 2. Em caso de deslocamento com coágulos, siga as instruções associadas no manual do operador do Equipamento **Prismaflex** para interromper a terapia e substituir o conjunto.

3. Em caso de deslocamento sem coágulos ou qualquer outro alarme, se a câmara estiver fixada em posição vertical, siga as instruções associadas no manual do operador do Equipamento **Prismaflex** para prosseguir com o tratamento.
